第 8 章 安全隐患问题整改情况及安全对策措施建议

8.1 安全评价过程中发现问题的整改情况

表 8-1 业主对评价过程中发现的问题的整改情况表

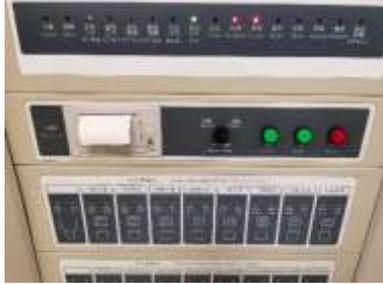
序号	不符合项内容	整改建议	整改情况	整改完成情况
1.	丙烯球罐、丁烷储罐、液氨储罐设有雷达液位计和伺服液位计，其他易燃易爆液体储罐设有雷达液位计和音叉物位开关	其他易燃易爆液体储罐增设一种不同型号可远传的液位计	企业已经委托设计单位进行设计，增设另一种可远传液位计	详见承诺书
2.	控制室火灾自动报警系统控制柜 JB-TG-J4100 处于手动状态	调至自动状态	已调至自动状态

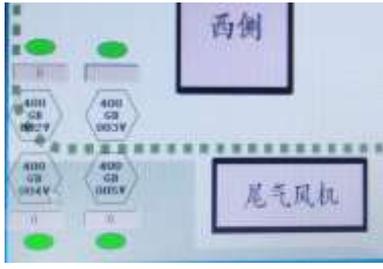
已完成
3.	抽查一期尾气风机区域 400GD-004V 测量值在 6%LEL 至 8%LEL 间波动	核实现场是否存在泄漏，或可燃气体检测器存在测量误差	已完成，400GD-004V 读数为 0，已恢复正常

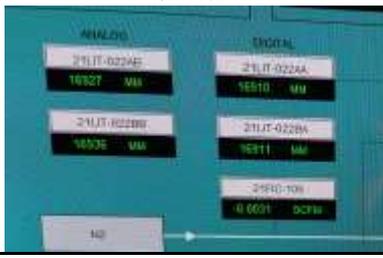
已完成
4.	抽查 TK2101 二台液位计的通讯信号存在故障	及时处理、恢复正常运行	已修复液位计通讯信号，已正常运行

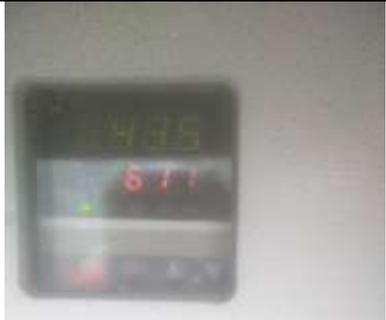
已完成
5.	抽查 TK0901 防火堤外东南侧尾气处理设施的防爆正压柜风压指示“0”Pa（柜内压	增加正压柜的风压，至少 80Pa	已增加正压柜的风压，目前 435Pa	已完成

力>80Pa 时具有防爆功能), 不符合该区域的防爆要求

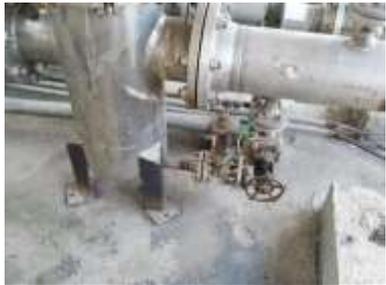
6.	抽查机泵 003PP33 入口管道的 篮式过滤器未设置静电接 地设施。	增设静电接地设 施	已增设静电接地

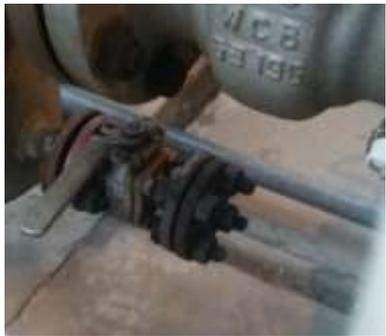
已完成
7.	装车台甲醇卸车位 407PP02 泵出口导淋盲板法兰松脱	紧固盲法兰	已紧固盲法兰

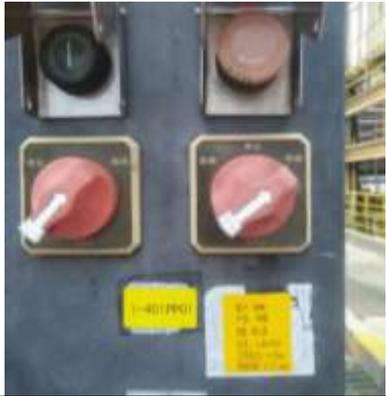
已完成
8.	装车台甲醇卸车泵操作按钮 位号标签, 因老化看不清。	重新张贴位号标 签	已重新张贴位号标签

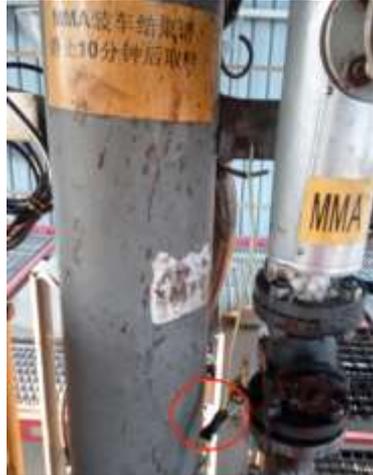
已完成
9.	TLB4# 装车台, MMA 取样 器静电释放线断裂	修复	已修复	已完成

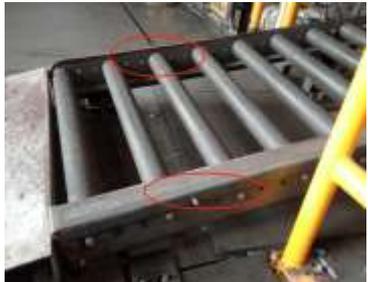
10.	空桶库 3#库上桶区传动链条外露	加固防护罩	<p>已加固防护罩</p>

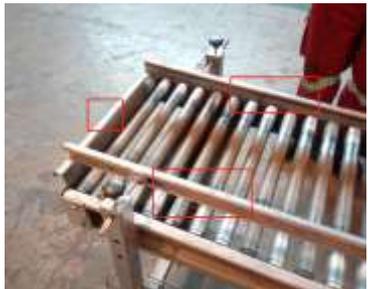
已完成
11.	库桶装线小听上桶处滚轴是常规滚轴，上桶人员路过存在衣服卡进滚轴内的风险	滚轴处增设挡板	<p>滚轴处已增设挡板</p>
